А.В. Хапін¹, Б.Е. Махиев²

ПРИЧИНЫ ОБРАЗОВАНИЯ ТРЕЩИН В КИРПИЧНЫХ СТЕНАХ ПЯТИЭТАЖНОГО ЖИЛОГО ДОМА, ВОЗВЕДЕННОГО В УСЛОВИЯХ ГОРНОГО РЕЛЬЕФА

CAUSES OF CRACKING IN THE BRICK WALLS OF A FIVE-STORY BLOCK OF FLATS BUILT IN MOUNTAINOUS TERRAIN

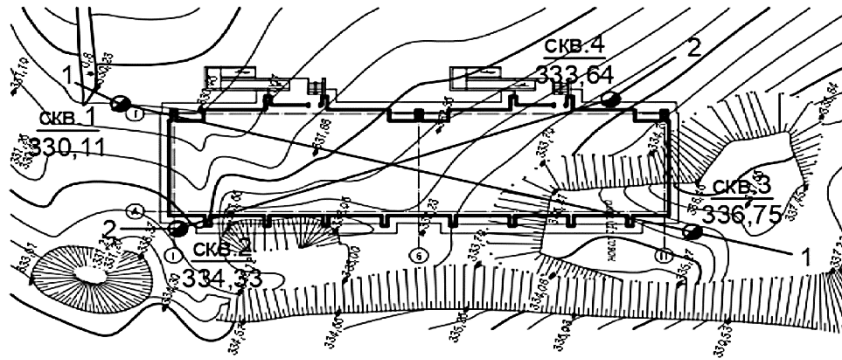
Рисунок 1. Характер рельефа с перепадом высот дневной поверхности земли и контур плана жилого дома

Сложность инженерно-геологических условий места строительства обусловлена двумя факторами. Первый – это рельеф. Жилой дом располагается на склоне с разницей отметок дневной поверхности земли в пределах плана, равной 6,5 м (рис. 1). Формирование горизонтальной поверхности террасы требовало больших объемов земляных работ и размещения ленточных фундаментов на искусственном грунтовом основании. Положение жилого дома усугублялось тем, что он был крайним; ниже него террас больше не было, начиналось резкое понижение рельефа. Выше этой террасы располагалась вторая ступень с соседним домом, перепад высот соседних террас составлял 2,5 м. Именно в этом жилом доме произошло ускоренное накопление повреждений – трещин в продольных кирпичных стенах.

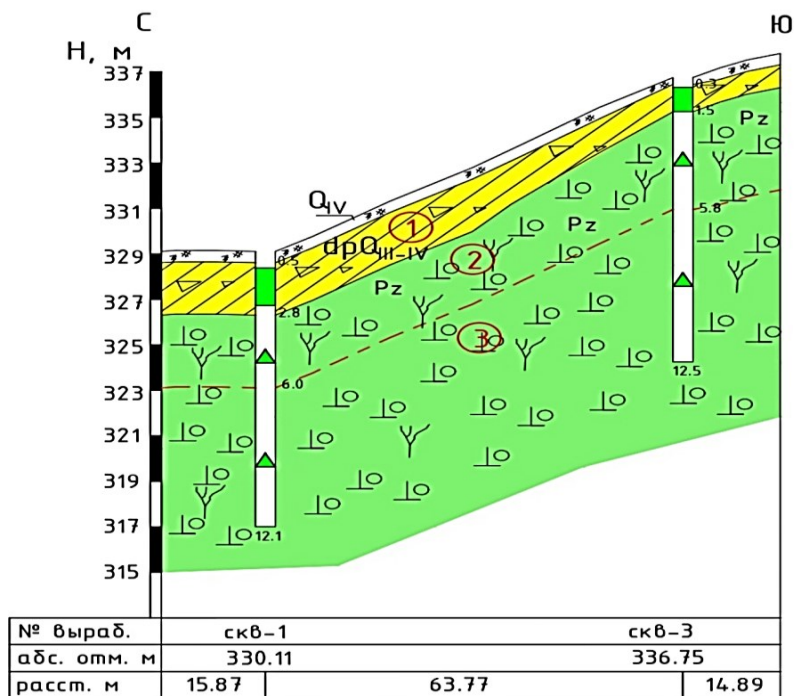
Рисунок 2. Инженерно-геологический разрез по линии СКВ. 1 – СКВ.3

Второй фактор – инженерно-геологические условия площадки строительства. Они характеризуются следующими данными (рис. 2). Растительный слой примерно равномерный, мощностью около 0,4 м. Первый инженерно-геологический элемент (ИГЭ) –

Второй элемент – сильновыветрелый скальный грунт мощностью 3,4...4,5 м, прочность на сжатие 3,5 кгс/см². Третий слой – слабовыветрелый скальный грунт, прочность 6 кгс/см². По уровню слои в пределах расположения здания неровные, с перепадами глубины заложения как вдоль, так и поперек здания.

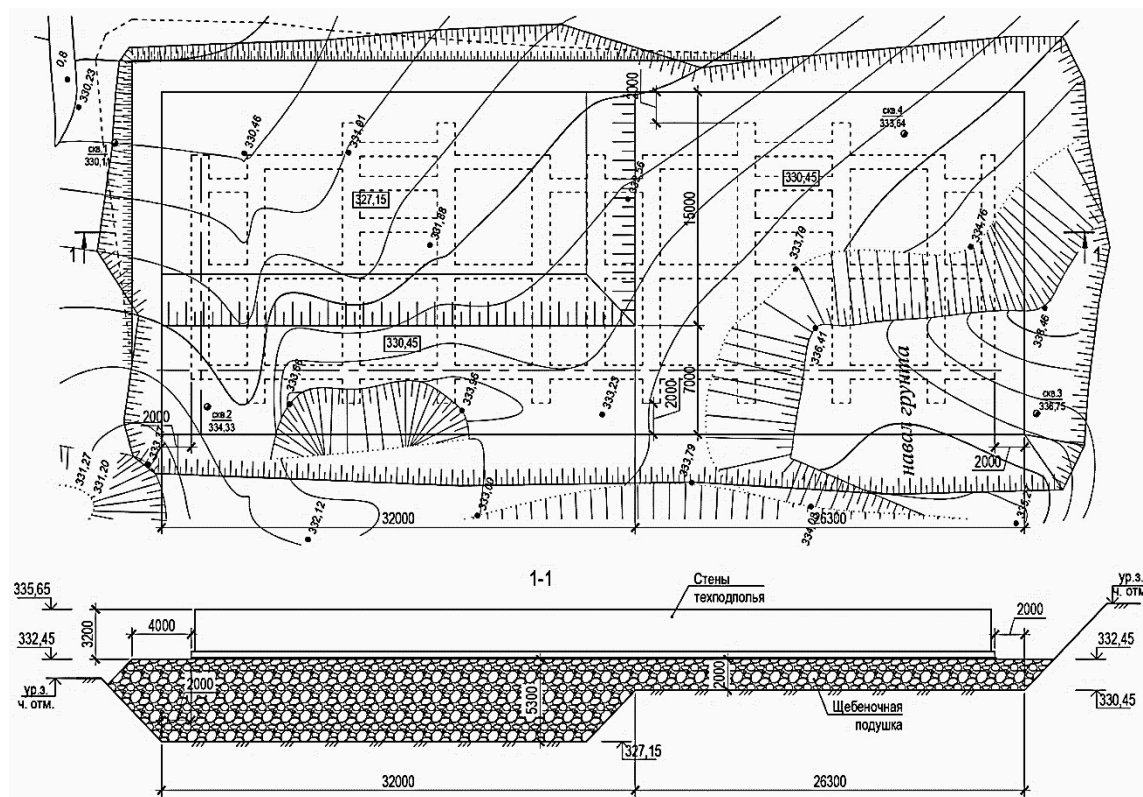
Рисунок 3. Инженерное решение искусственного грунтового основания

Проектное решение предусматривало устройство искусственного основания из щебня с коэффициентом послойного уплотнения 0,95 (рис. 3). Такая степень уплотнения соответствует требованиям, предъявляемым к основаниям под фундаменты зданий и сооружений [4].

основании которой лежит слабыветрелый скальный грунт второго ИГЭ. Поскольку он залегал на разных отметках, то толщину подушки планировалось сделать переменной: под первым подъездом жилого дома толщиной 2 м, под вторым подъездом – 5,3 м. Перепад толщины подушки попадал на поперечную кирпичную стену, разделяющую подъезды.

Надежность такого инженерного решения искусственного основания вызывает обоснованное сомнение. Даже при тщательном изготовлении подушки был риск неравномерных осадок фундаментов из-за разной толщины подушки и, как следствие, появления трещин в продольных стенах здания.

Проектом предусматривалось послойное уплотнение грунтов; толщина слоев – 200...300 мм. Таким образом, максимальное число слоёв при толщине подушки 2 м составило 10, при толщине подушки 5,3 м – 26. Даже если бы эта работа была тщательно выполнена, осадка здания была бы неравномерной, что могло спровоцировать появление трещины в продольных стенах вблизи оси 6 (рис. 1). Следовательно, проектом было принято изначально рискованное решение, снижающее надёжность фундаментов. Учитывая сложность инженерно-геологических условий, было целесообразно применить другой тип фундамента (например, свайный [12]) или отказаться от возведения здания на этом участке.

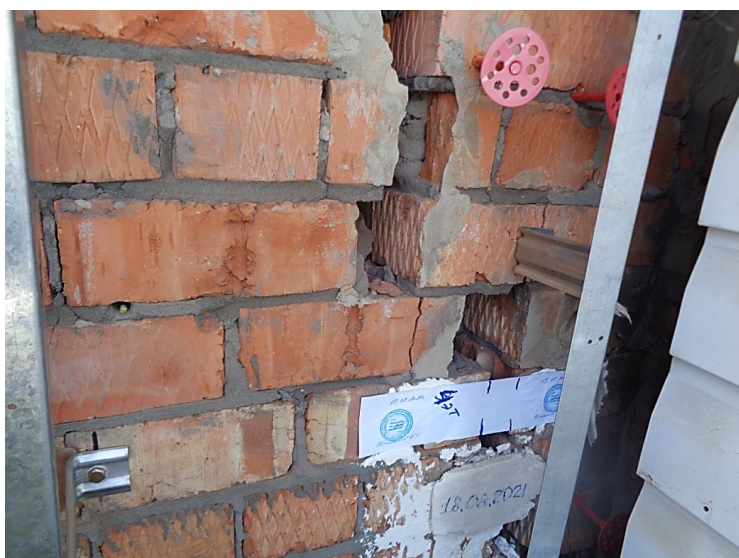
Рисунок 4. Трещина в кирпичной кладке стены четвертого этажа

В продольной стене главного фасада образовались наклонные трещины в простенках, выходящих на лоджии. Ширина раскрытия трещин достигала 65 мм (рис. 4) и имела максимальные значения в уровне третьего и четвертого этажей, уменьшаясь к первому этажу (рис. 5).

1. Техническое состояние кирпичных стен по ряду Г в связи с образованием трещин в простенках в месте пересечения с внутренней стеной по оси 6 с шириной раскрытия до 65 мм соответствует категории III по таблице Ж.1 приложения Ж свода правил [9] и является ограниченно работоспособным. Это означает, что при расчётном сейсмическом воздействии существует опасность обрушения.

4. Причиной образования трещин и связанных с этим сползанием плит перекрытий являются неравномерные просадки грунтовой подушки в основании фундаментов здания.

– замену кирпичной кладки простенков на лоджиях со стороны ряда Б (рис. 1) с применением горизонтального армирования растворных швов и соединения с существующими сетками, проходящими сквозь поперечную стену;
