АНАЛИЗ ФАКТОРОВ ПРИЧИН ОБРУШЕНИЯ КОНСТРУКЦИЙ ПОКРЫТИЯ КОРПУСА СГУЩЕНИЯ ФСО В г. ЖЕЗКАЗГАН

ANALYSIS OF THE FACTORS OF THE CAUSES OF COLLAPSE OF THE STRUCTURES OF THE COATING OF THE HOUSING OF THE CONDENSATION OF THE FSO IN ZHEZKAZGAN

Материалы и методы исследования. Произведен анализ причин обрушения металлической фермы корпуса сгущения фильтровально-сушильного отделения в г. Жезказган (Казахстан) вследствие коррозионного износа [14].

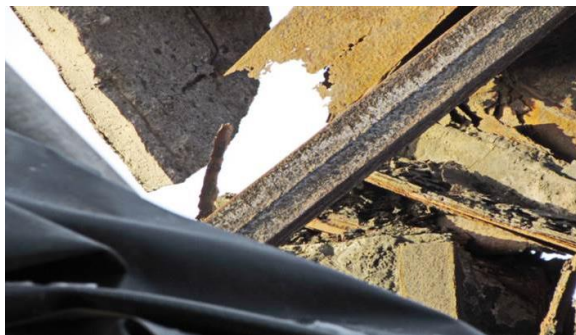
Рисунок 2. 100 %-ая коррозия стенок надпорной стойки 3-4 на опорном участке

3. В результате разрушения надпорной стойки ОС13А ферма Ф13 частично потеряла устойчивость из плоскости изгиба, т.е. из рабочей плоскости, пояса и стержни решетки фермы стали не способны нести эксплуатационные нагрузки, что привело к ее обрушению.

1. Чрезмерные коррозионные повреждения опорного узла по оси «13, А» (коррозионный износ надопорной стойки ОС13А – 100 %, раскоса – 30 %, нижнего пояса – 60 % и распорок по нижним поясам ферм – РСН 13/12 и РСН 13/14). Вследствие потери устойчивости надопорной стойки произошло перераспределение усилий на ближайшие элементы, в результате чего перегруженными оказались шпренгель и опорный раскос фермы. После выхода последних из строя перегруженными оказались верхний и нижний пояс фермы, как итог всего этого – разрушение приопорной части фермы по оси «13, А» и ее последующее обрушение.

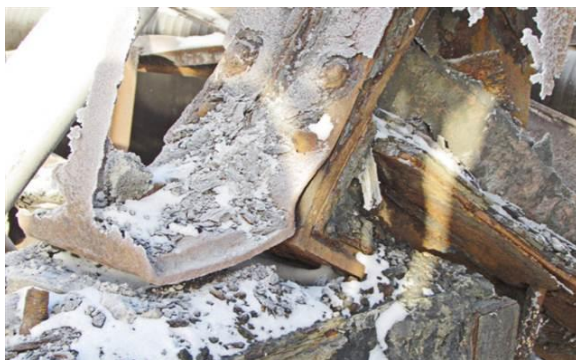
Рисунок 3. Разрушение анкерного сопряжения надпорной стойки 3-4 и фермы (узел 4) с ж/б колонной

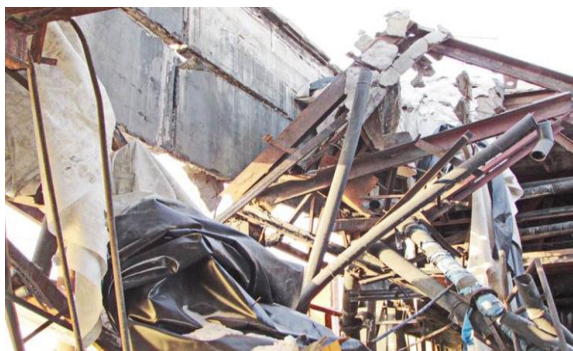
Рисунок 4. Отрыв подкоса 3-24
