**Д.С. Дюсембинов<sup>1</sup>, Ж.А. Шахмов<sup>1</sup>, А.А. Жумагулова<sup>2</sup>, К.К. Мухамбеткалиев<sup>1</sup>,  
Н.Г. Досаев<sup>1</sup>, Д.О. Базарбаев<sup>2</sup>, Д.Н. Кадырханова<sup>2</sup>**

<sup>1</sup>РГП на ПХВ «Национальный центр качества дорожных активов», г. Астана, Казахстан

## **АНАЛИЗ ДЕФЕКТОВ ЦЕМЕНТОБЕТОННЫХ ДОРОГ В ПРОЦЕССЕ ЭКСПЛУАТАЦИИ ПАЙДАЛАНУ ПРОЦЕСІНДЕ ЦЕМЕНТ-БЕТОН ЖОЛДАРЫНЫҢ АҚАУЛАРЫН ТАЛДАУ ANALYSIS OF DEFECTS IN CEMENT CONCRETE ROADS IN OPERATION**

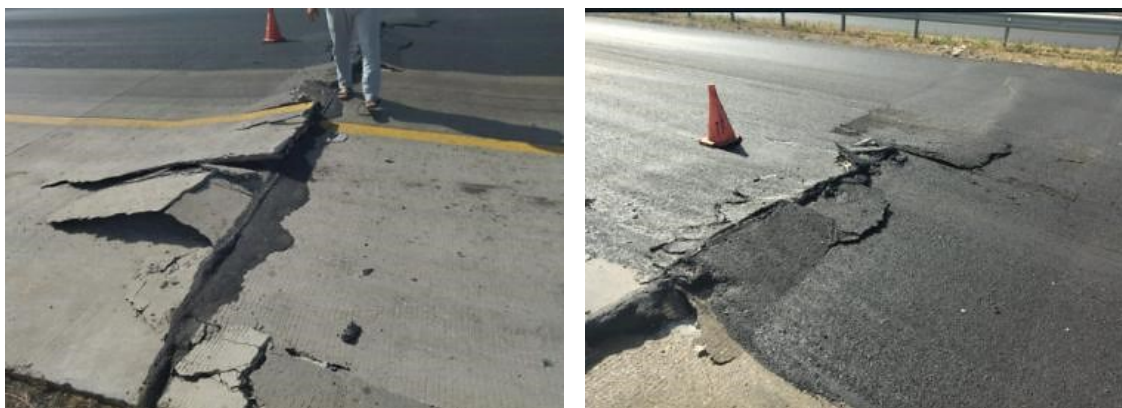
Коробление представляет собой деформацию бетонной плиты, при которой происходит выгибание ее краев по направлению вверх или вниз, а сама плита приобретает изогнутую форму (рис. 2).

**Рисунок 2.** Коробление ЦБ дороги

Коробление происходит по причине температурного расширения ЦБ дорог. В процессе жизненного цикла бетона его минералогический состав меняется, так как под воздействием внешних факторов увеличивается внутреннее натяжение бетона, а также увеличивается температурное расширение и, как следствие, происходит коробление бетона.

Решением проблемы коробления на сегодняшний день являются:

1. Расчистка и уход за ложными швами и швами расширения;
2. Производство дополнительных швов расширения согласно климатическим условиям региона через каждые 50 м;
3. Укладка асфальта на участке коробления полосой 2 м.

Рекомендуется для снижения риска коробления:

1. Сезонный уход за швами не менее 4 раз в год;
2. Установление швов расширения через каждые 50 м;
3. Понижение температуры поверхности ЦБ дорог путем ее покраски.

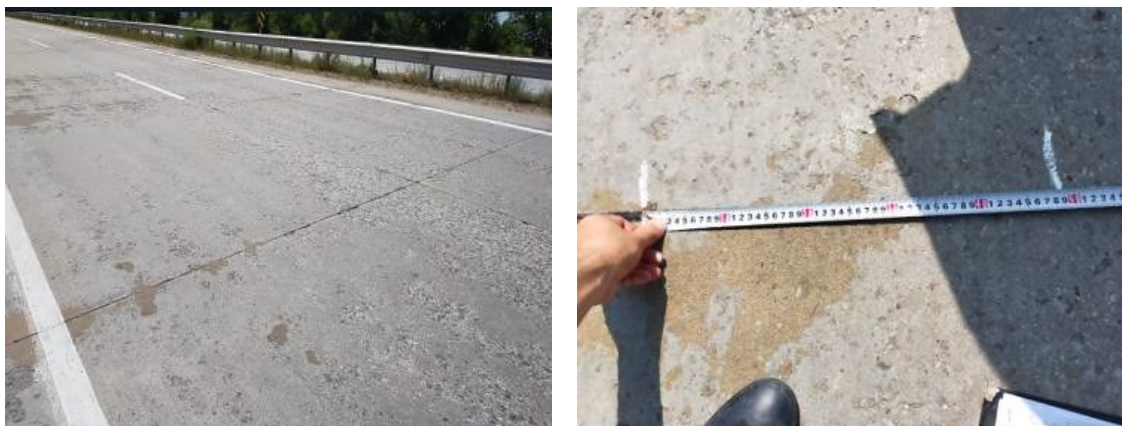
Шелушение бетона представляет собой отслаивание тонких слоев поверхности и выкрашивание мелких частиц, составляющих компоненты бетона, песка, щебня, цементного камня (рис. 3).

**Рисунок 3.** Шелушение ЦБ дороги

Шелушение ЦБ дорог происходит под воздействием естественных агрессивных сред, скопления воды на проезжей части. Причиной скопления воды является просадка основания ЦБ дорог, а также плохой уход за водоотводными каналами. Для решения возникающей проблемы шелушения необходимо:

1. Уход за дорогами путем очистки водоотводных каналов, при этом очистка водоотводных каналов должна осуществляться не менее 2 раз в год (весна/осень);

2. Инъектирование ЦБ дорог от просадки;

3. Обработка поверхности ЦБ дорог покрытием против износа (защитными гидрофобными покрытиями).
