О.В. Фролова¹, А.И. Охотенко², Ә.Тельгараева¹, Д.А.Щербаков¹, С.С. Айтбаева²

**МОНИТОРИНГ СОСТОЯНИЯ ДАМБЫ ХВОСТОХРАНИЛИЩА
ОРЛОВСКОЙ ОБОГАТИТЕЛЬНОЙ ФАБРИКИ С ПРИМЕНЕНИЕМ ДИСТАНЦИОННЫХ
МЕТОДОВ ИССЛЕДОВАНИЯ**

**MONITORING OF THE CONDITION OF THE TAILINGS DAM OF THE ORLOVSKAYA
PROCESSING PLANT USING REMOTE RESEARCH METHODS**

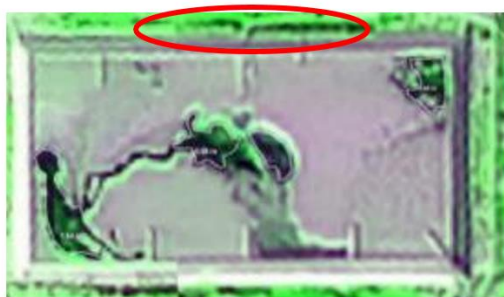
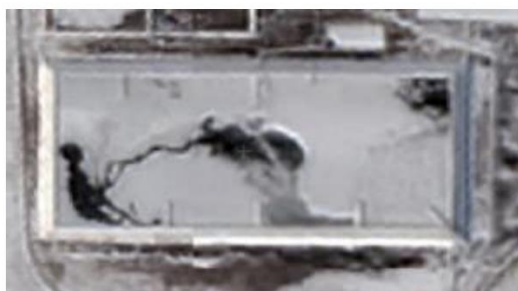
Рисунок 1. Спутниковые снимки от 28.01.2022

Намыв ведется с юго-восточного угла хвостохранилища. Поверхность хвостохранилища покрыта льдом за исключением прудка площадью 3,54 га. Слева и справа от сифонного водозабора отмечается повышение уровня воды в дренажной канаве. Уровень воды в прудке 276,66 м. Откачка дренажных вод не производится. На левом снимке

выделены участки водной поверхности на правом снимке они черного цвета.

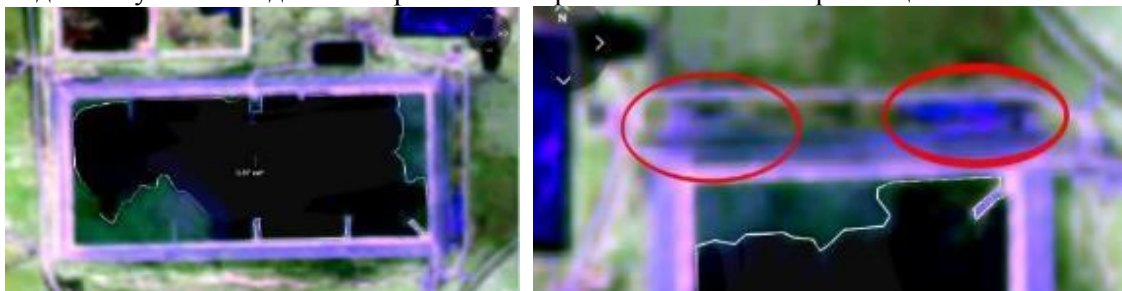
Рисунок 2. Спутниковые снимки от 12.04.2022

Намыв ведется с северной дамбы хвостохранилища. В результате таяния льда прудок занимает 87,43 га, что составляет почти 90 % площади хвостохранилища. Уровень воды в прудке 276,93 м. Повышение уровня воды в прудке с 01.11.2021 г. по 18.04.2022 г. на 47 см привело к увеличению фильтрационной нагрузки на дамбы, особенно в местах с отсутствием пляжей. Максимальная фильтрационная нагрузка пришлась на северную дамбу, особенно на её восточную часть (голубой цвет) [1, 2].

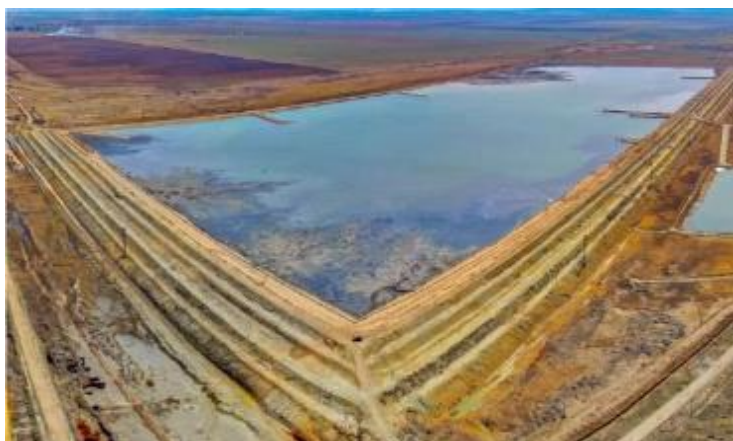
**Рисунок 3.** Аэрофотоснимок (Панорама)

Далее была проведена аэрофотосъёмка хвостохранилища Орловской обогатительной фабрики Орловского производственного комплекса для фотофиксации натуральных наблюдений (рис. 3). По результатам проведенной аэрофотосъёмки созданы 3D модель местности, цифровая модель рельефа и ортофотоплан для мониторинга (рис. 4).

На 18.04.2022 г. прудок сформирован на 88 % площади хвостохранилища. Это сезонное явление. Объём прудка на 18.04.2022 г. составляет 1077987 м³, что выше проектного объёма – 920000 м³. Весной лед тает и объём воды в прудке увеличивается порядка до – 150000 м³. В связи с этими естественными процессами в период таяния рекомендуется сбрасывать этот объём воды в аварийный прудок. Откачка дренажных вод не производится. Насос дренажной насосной не работает, порвана труба на дамбе 5 яруса. Устойчивость дамбы обеспечивается намывом проектных пляжей в осенний период. Контакт прудка с участками дамб на которых отсутствует намыв пляжа приводит к созданию аварийных ситуаций в результате фильтрации воды через дамбу, особенно в

Заключение. Опираясь на полученные результаты были сформулированы основные выводы и рекомендации:

1. Уменьшить объём воды в прудке до проектного объёма [10].
2. Рекомендуется осуществления контроля за объёмом воды, поступающей в хвостохранилище [10,11,12].
3. Разработать график и завершить работы по строительству дамбы обвалования V яруса [13,14].
4. Завершить работы по распределительному трубопроводу и выпускам оборудованным запорной арматурой согласно проекту [12,13].
5. Произвести отсыпку внутреннего откоса дамбы щебнем в местах подмыва [15,16].
6. Произвести засыпку промоин и размывов дамб
7. Произвести пригруз дамбы I яруса инертным материалом по периметру хвостохранилища.
8. Убрать растительность на дамбах первого и второго ярусов.

11. Существующий объём прудка в период весеннего паводка выше проектного. Критерий безопасного уровня воды в прудке соблюдается. Рекомендуется уменьшить объём воды в прудке до проектного.

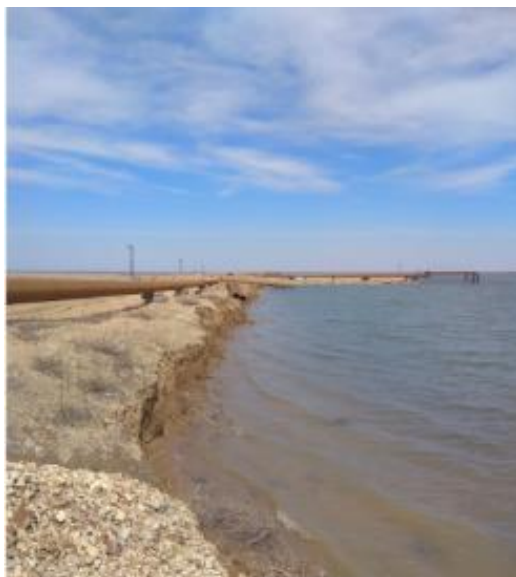
Рисунок 5. Подмыв западной дамбы на участке без пляжа

Участок в районе старого сифонного водозабора. Дамба отсыпана ПГС. В результате волнового воздействия происходит подмыв дамбы (рис. 5).

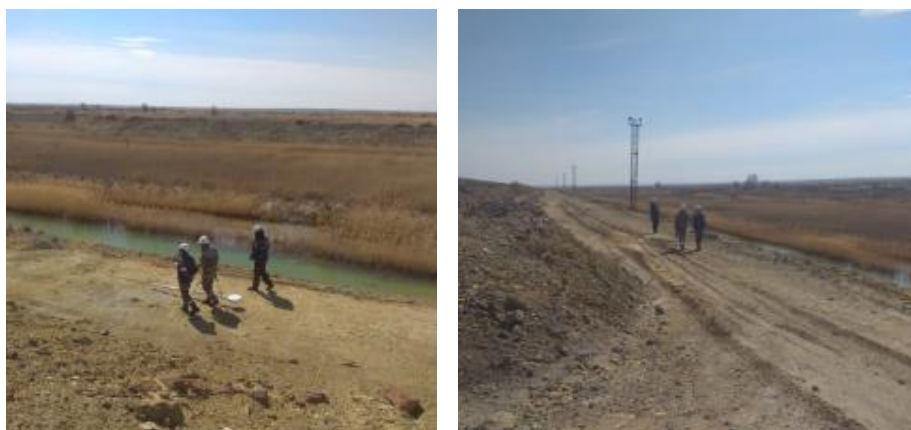
Рисунок 7. Проведение электромагнитного профилирования

Метод электромагнитного профилирования предназначен для использования в качестве измерительного средства бесконтактной электроразведки при решении геоэкологических, инженерно–геологических и геологоразведочных задач до глубин 10 метров. Данный метод даёт информацию об изменении сопротивления среды с глубиной посредством исследования частотных зависимостей компонент электромагнитного поля, создаваемого искусственным источником (рис. 7).

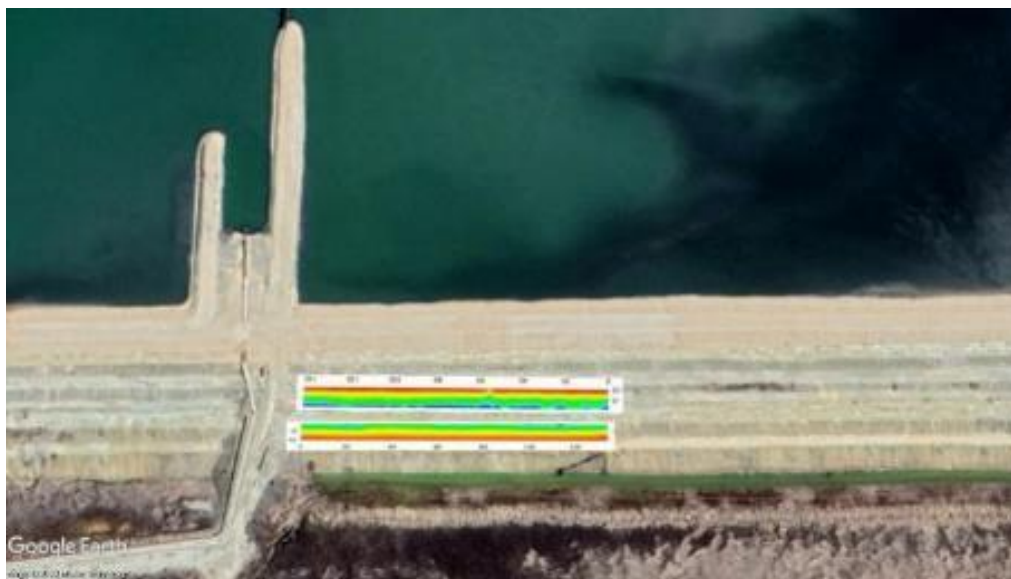
Рисунок 8. Расположение профилей (ООФ)

На Орловской обогатительной фабрике было пройдено два профиля (рис. 8).

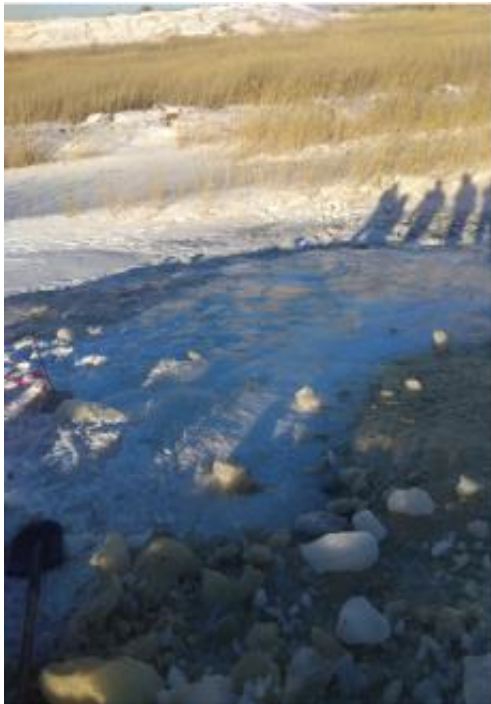
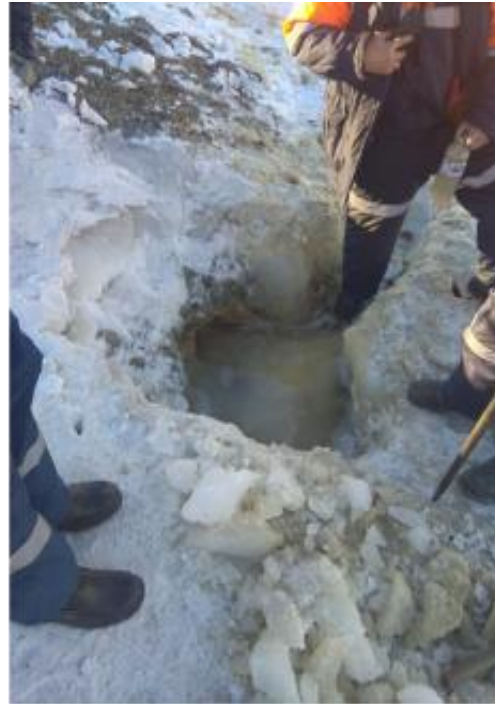
Рисунок 13. Фотофиксация просачивание воды на поверхность

Отмеченная чёрным контуром зона соответствует месту высачивания воды с образованием наледи в феврале 2022 года (рис. 13).

9. Выявленные зоны предповерхностного намокания и ослабленная зона требуют дальнейшего наблюдения для разработки мероприятий, исключающих возможность повторения аварийной ситуации февраля 2022 года.
